GEOMORFOLOGÍA Y PROCESOS EROSIVOS EN LA COSTA NORTE DEL DEPARTAMENTO DE CÓRDOBA, CARIBE COLOMBIANO (SECTOR PASO NUEVO-CRISTO REY)

Nelson G. Rangel-Buitrago y Blanca O. Posada-Posada

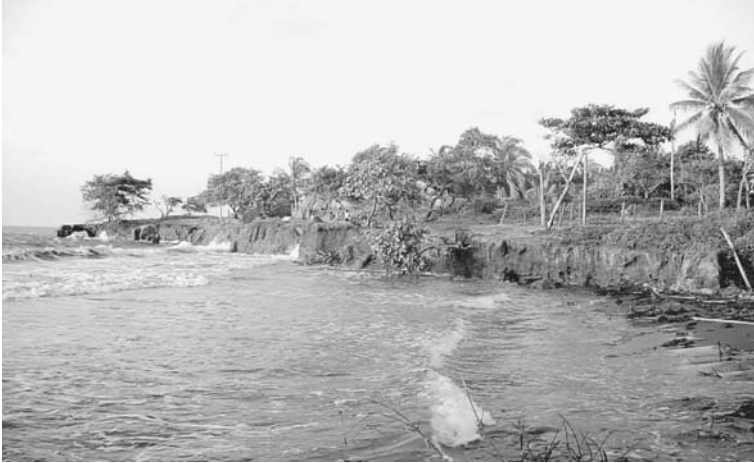
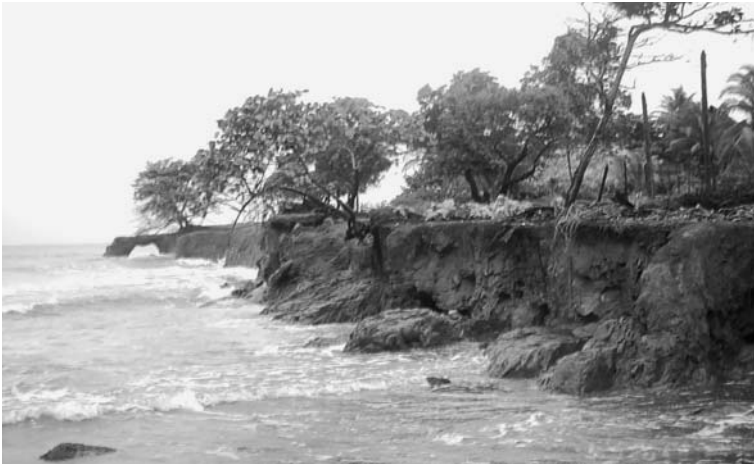
Figuras 3 a. y b. Obsérvese cómo el oleaje embate de forma directa sobre los acantilados, generando rasgos erosivos como arcos marinos y acanaladuras. También se observan restos de árboles sobre el tope del acantilado, indicio del retroceso de la terraza.

Las terrazas fluvio-marinas, a lo largo de la zona de estudio son la unidad más importante y más afectada por los procesos erosivos (Figura 3). Estas superficies elevadas están limitadas hacia el mar por acantilados que alcanzan hasta 15 m de alto. Presentan topografía plana a levemente ondulada moldeada por drenajes que originan erosión en forma de surcos y cárcavas, además de suelos que se encharcan durante la época de lluvias. Los procesos erosivos son favorecidos por la saturación de agua del terreno, ya que este no logra drenar las aguas de forma rápida durante las lluvias por su baja permeabilidad. En forma esporádica aparecen terrazas coralinas, que aunque compuestas por materiales más resistentes se ven afectadas por el oleaje que desprende bloques de gran tamaño de la base de los acantilados.

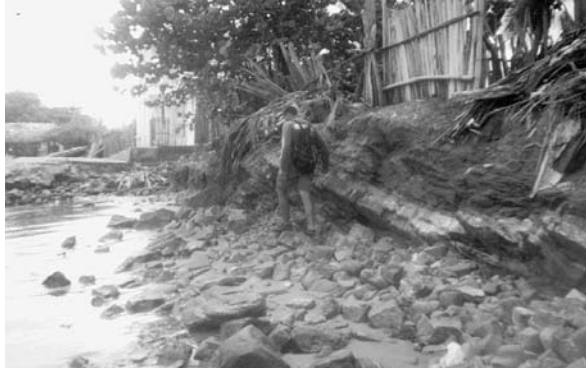
Figura 6. Bloques de roca caídos pertenecientes a una terraza fluvio-marina ubicada en la zona central de Paso Nueva causa de la socavación producida por el oleaje. Nótese como la disposición de los estratos favorece la acción del oleaje para producir la erosión.

En muchos sectores la disposición de los estratos contribuye a la acción de la erosión. La dirección de buzamiento favorece la socavación por parte del oleaje, encontrándose que éste golpea el estrato de roca formando una acanaladura que al irse profundizando genera desplomes de material a causa de la gravedad (Figura 6).

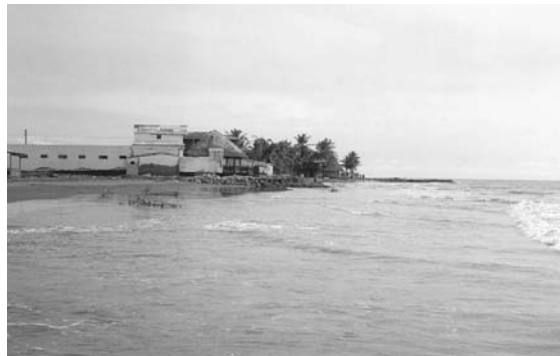
Figuras 7 a. y b. Localización inadecuada de obras civiles sobre la zona de playa, nótese los impactos negativos que una mala construcción trae al entorno.

muchas ocasiones que el oleaje choque sobre la pared u obra de defensa ocasionando que la energía de la ola ponga en movimiento una mayor cantidad de material, el cual será transportado por las diferentes corrientes hacia la plataforma. A la vez, dichas construcciones actúan como barreras al movimiento de los sedimentos por parte del viento o las corrientes litorales.

La construcción empírica de obras de protección (espolones y muros) se convierte en otro detonante de la erosión producida por el oleaje y la falta de aporte de sedimentos. Estas estructuras están modificando los procesos naturales de transporte de sedimentos que se dan a lo largo de la zona litoral. Al comparar la funcionalidad de las obras de defensa encontradas en la zona con lo que se pagó por su construcción, se obtienen datos negativos: de aproximadamente 20 obras de defensa encontradas en la zona sólo una de ellas cumple con su función. Todo esto pone en evidencia los pobres resultados de estas obras y la cantidad de dinero perdido en estas.
