La degradación ambiental de la cuenca endorreica Coy Aike, Patagonia Austral, Argentina, y su implicancia económica en establecimientos agropecuarios¹

Environmental degradation in Coy Aike endorheic basin, Austral Patagonia-Argentina, and its economic implication in farms

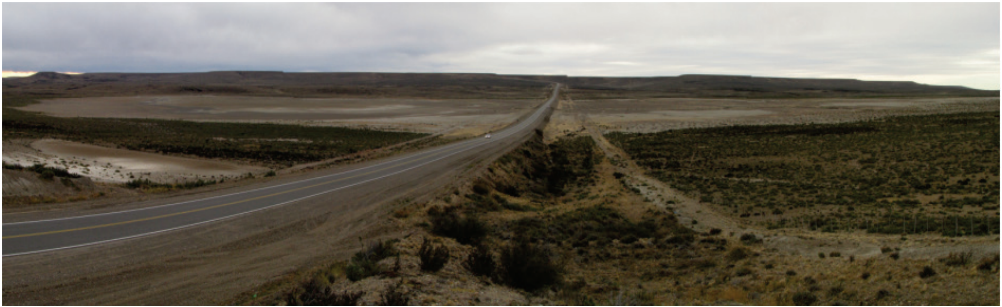
Figura 2b. Vista panorámica de la cuenca

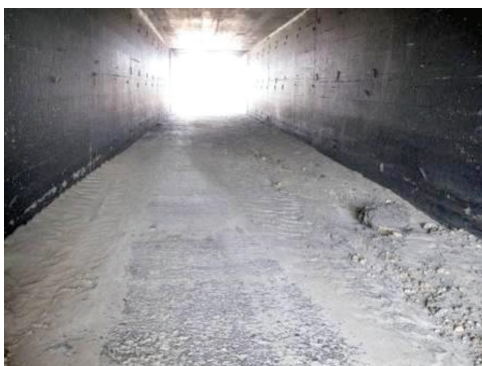
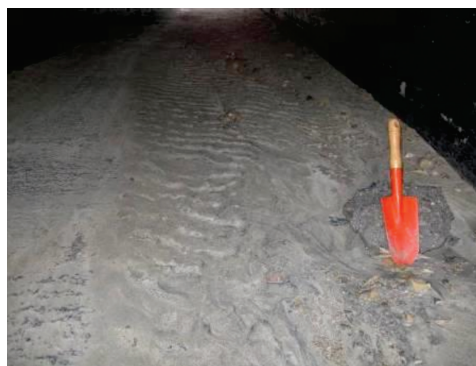
Figura 4. Alcantarilla en la ruta nacional número tres. Obsérvense los sedimentos finos producto del transporte hídrico y el diseño de la microtopografía que indica la dirección del flujo.

La ruta nacional número tres atraviesa la cuenca en sentido norte-sur; su construcción previó la instalación de una alcantarilla que permite la interacción de ambos sectores del paisaje. En el interior de la misma se pudo observar que los sedimentos finos transportados por el agua vuelven al sector de la laguna para recomenzar el ciclo (Figura 4).

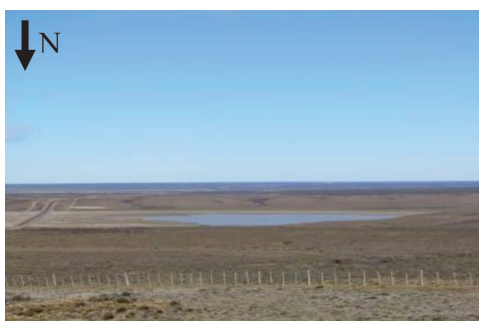
Figura 5a. Vista de la cubeta con una pequeña lámina de agua, en agosto de 2011.

Macroparche de la Laguna Coy Aike: corresponde a la cubeta o fondo de la depresión, cuya cota es de 50 msnm aproximadamente. Al momento de la toma de la imagen (año 2003), presenta una extensión de 45 ha, y en la actualidad se encuentra apenas con una pequeña lámina de agua (Figura 5a). Muestra una superficie suavemente cóncava donde se acumula agua estacionalmente. Los años de escasa precipitación determinaron la desaparición total de la laguna, generando un área de deflación donde

los procesos erosivos desencadenados dejan las partículas de suelo disponibles para el transporte. A medida que el agua se evapora, los materiales del fondo se secan y agrietan y pueden ser fácilmente transportados por el viento, dejando expuesto un sustrato arcilloso (64,66 %) que hace imposible la infiltración del agua (Figura 5b). Los valores de conductividad eléctrica en L-5, evidencian la alta salinidad del fondo de la cubeta ($9,551 \text{ dS m}^{-1}$).

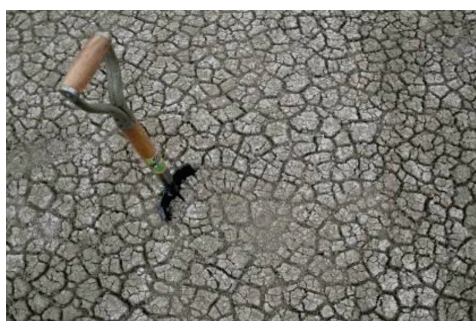
Figura 5b. Obsérvense las grietas de desecación del fondo de la cubeta, en febrero de 2011.

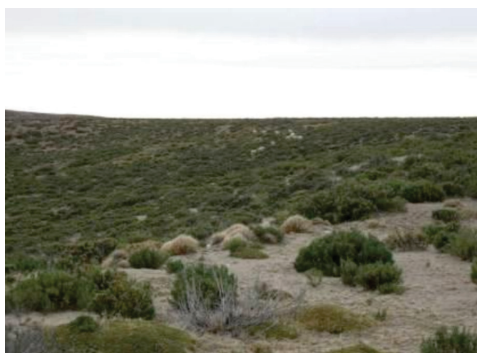
Figura 6. Fisonomía vegetal del parque Mata Negra.

Parque de Vegetación de Mata Negra (Junellia tridens): es el de mayor extensión de la cuenca con 1.404 ha. Se corresponde a la unidad ecológica MMN, en que los suelos son predominantemente Aridisoles y Molisoles de textura arenosa y buen drenaje por presentar abundantes rodados en todo el perfil (Oliva et al., 2001). La muestra analizada indicó un 78 % de arena, en su mayoría fina a medias y con baja salinidad, correspondiendo a una clase textural arenosa franca. Es una estepa arbustiva de porte

medio, de unos 70 cm de altura, dominada en un 60-70 % por la mata negra, en algunos casos de forma continua y en otros en forma de mosaicos de estepa gramínea de coirón fueguino (*Festuca gracillima*), aunque también pueden ser comunes los coirones amargos (*Stipa speciosa*, *Stipa chysophylla*). En el estrato de las gramíneas bajas se reconocen coirón poa (*Poa dusenii*), coirón enano (*Stipa ibari*), coirón pluma (*Stipa neaei*), *Festuca pyrogea* y *Rytidosperma virescens* (Figura 6).

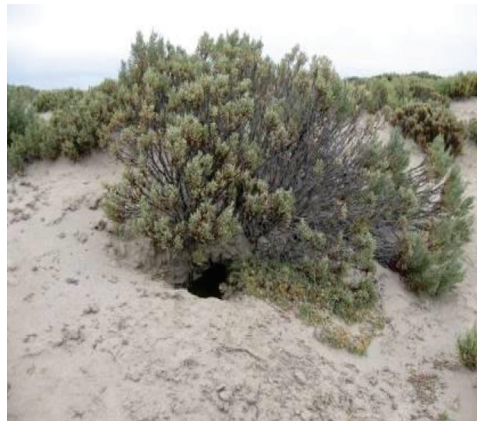
Figura 8. Madriguera socavada en Mata Negra.

En los sectores donde la vegetación permanece viva, se observan rasgos de degradación física, como madrigueras y compactación del suelo, causados por la presencia de hábitat de roedores y pisoteo de animales de mayor porte (Figura 8).

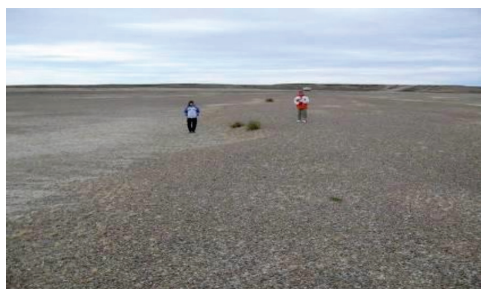
Figura 9a. Vista del cordón litoral de gravas que rodea la cubeta.

Parche Sin Vegetación: tiene una superficie aproximada de 102 ha. Al oeste de la ruta se encuentra rodeando a la cubeta una geoforma de playa de acumulación (Mazzoni *et al.*, 2001) constituida por una capa de gravas en forma de cordones depositados por la acción del oleaje durante eventos de tormenta (Figura 9a). Al este se extiende la pluma de erosión donde se observa una acción combinada de procesos de erosión eólica e hídrica. El primero dio lugar a la formación de pavimentos de desierto, en los cuales la

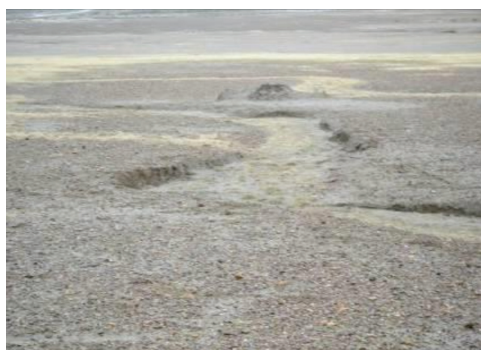
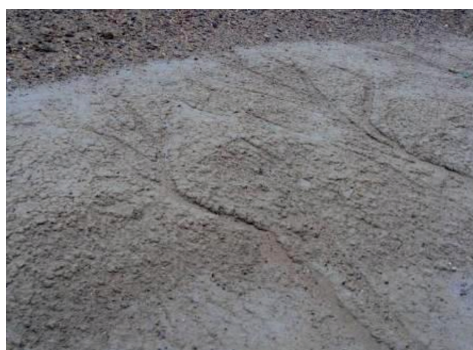
Figura 10. Surcos y rills generados por erosión hídrica.

acción del viento remueve las partículas finas del suelo y solo se conservan expuestos los fragmentos de mayor tamaño como gravas y guijarros (Figura 9b). Sobre estos, con dirección este a oeste siguiendo el sentido de la pendiente, se evidencian procesos de erosión hídrica. Este proceso genera una intrincada red de *rills*, cárcavas y surcos de carácter efímero que transportan nuevamente los sedimentos más finos, que no fueron movidos por el viento, hacia el sector de la laguna (Figura 10).

Este sector es el más degradado de la cuenca, por ser el más afectado por los agentes erosivos. Tiene una gran carga central que muestra la gran fragilidad del terreno, que en su mayoría es de textura arcillosa. Al ser escasa la cobertura vegetal, las gotas de lluvia impactan en la superficie y saturan rápidamente la capacidad de infiltración del suelo. El

agua comienza a escurrir rápidamente provocando cambios importantes en el paisaje después de cada precipitación. El lavado de las laderas por escurrimiento en manto es significativo y en sectores con pendientes moderadas a fuertes, puede eliminar la delgada capa fértil del suelo.

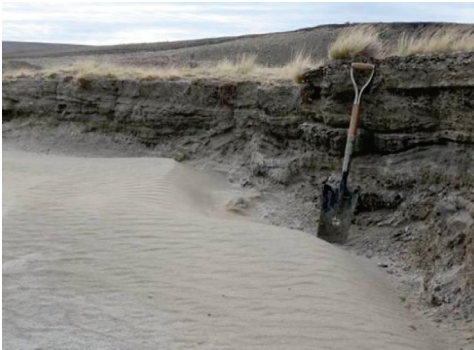
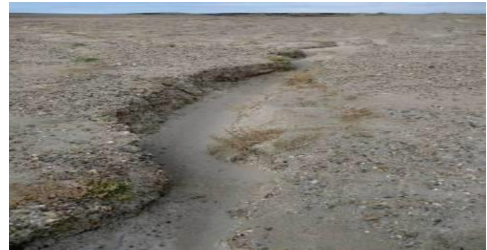
Figura 11. Perfil de suelo arenoso encostrado y detalle de las acumulaciones de arena en la base de los surcos.

En cercanía de la banquina de la ruta nacional número tres, la fisonomía del parche cambia. Aparece un sustrato de textura arenosa encostrado y se observan acumulaciones de arena suelta sobre la base de los surcos y cañadones (Figura 11).

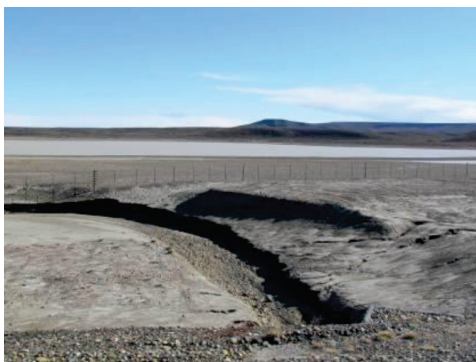
Figura 13. Situación de la laguna en febrero de 2011.

Una medición hecha a partir de una imagen de Google Earth del año 2008, mostró que la laguna continuaba disminuyendo (45,07 *ha*). En los años siguientes (2009 y 2010), la laguna desapareció completamente. Este dato se obtuvo de observación directa en campo. De igual forma se determinó que a comienzos de 2011 presentó una pequeña lámina de agua, resultado de las lluvias ocurridas recientemente en la región y la profundización de las cárcavas (Figura 13).
